大正期建築 旧長崎警察署

完成時の間取り判明

山田教授（長崎総科大）が調査

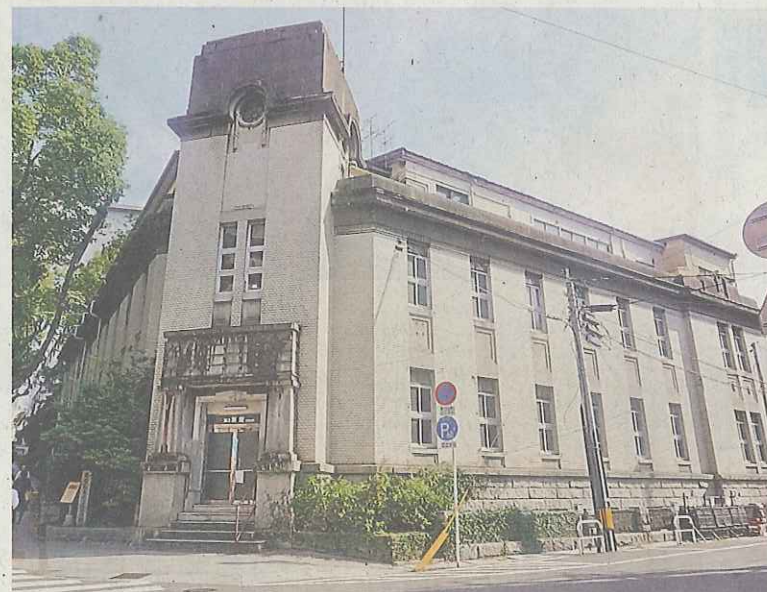
大正期の各部屋の役割などが判明した「旧長崎警察署」
＝長崎市江戸町

大正期から昭和初期に全国で建てられたRC造の警察庁舎は、全国10カ所ほどしか現存していない。1923年7月完成の旧長崎警察署は、その中で最も古いとされる。

45年8月の長崎原爆で当時の県庁をはじめ周辺建物がほとんど焼失した中、ほぼ無傷で残った被爆遺構の一つ。長崎警察署は、68年9月の同市桶屋町への移転まで使用。その後は県庁第3別館として引き続き使われた。所有する県が、県庁跡地活用に関連して保存・活用を検討しているが、現時点で結論は出ていない。

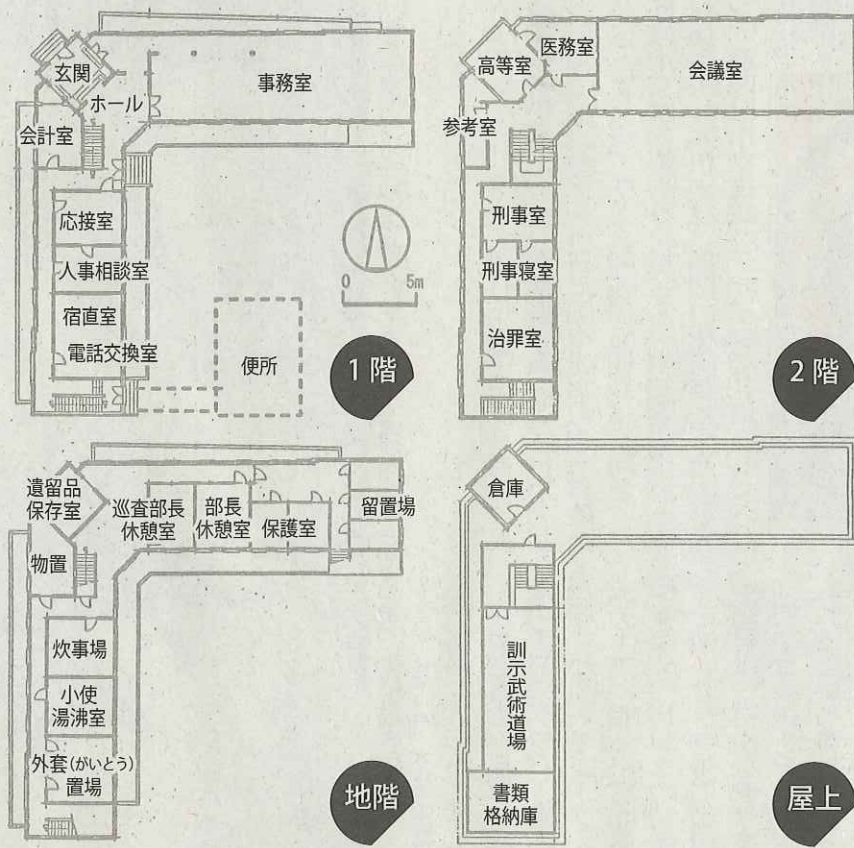
旧長崎警察署の復元平面図

(山田教授提供、平面図の原本は長崎市発行「被爆建造物等の記録」から引用)

復元平面図によると、1階には会計室や事務室などがあり、2階は刑事室、会議室など。屋上の南側はさらに建物になっていて一部3階建ての構造。地下留置場は現存し、休憩室や物置などもあったとみられる。

その上で、95年の被爆50周年記念事業で長崎市が被爆遺構を調査した際に作成した各階の平面図に手を加え、完成時の図を復元した。位置が正確に特定できていない部屋も一部ある。
